# **SU YALITIM UYGULAMALARI**

## **- Enjeksiyon -**

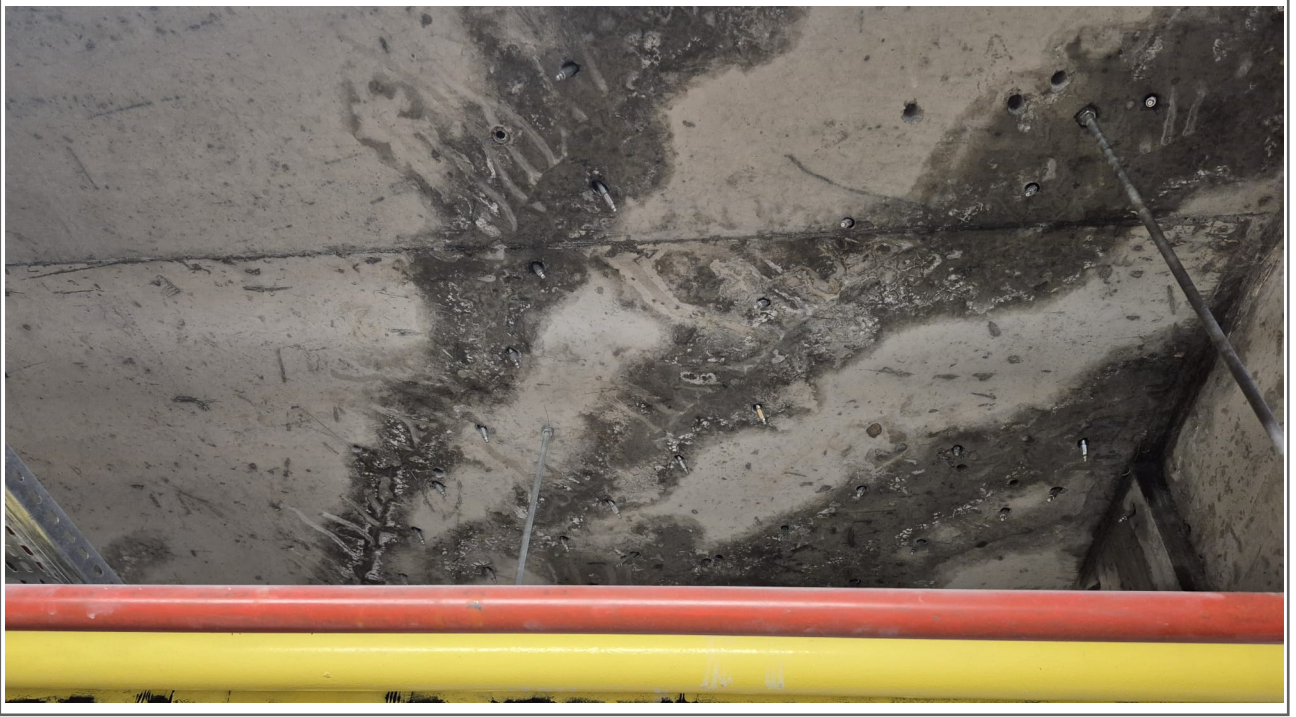
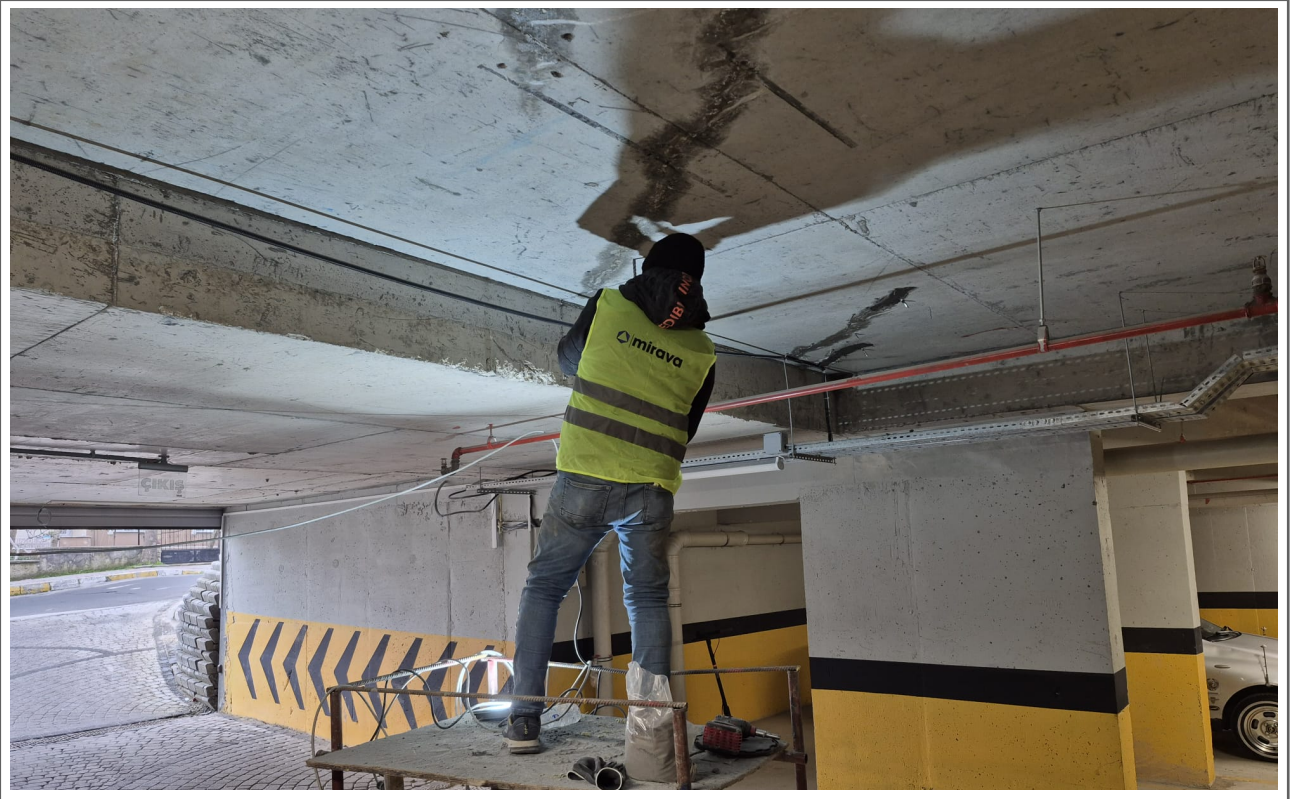
# FORTİS TOPLU KONUTLARI / İstanbul

## Enjeksiyon Uygulaması

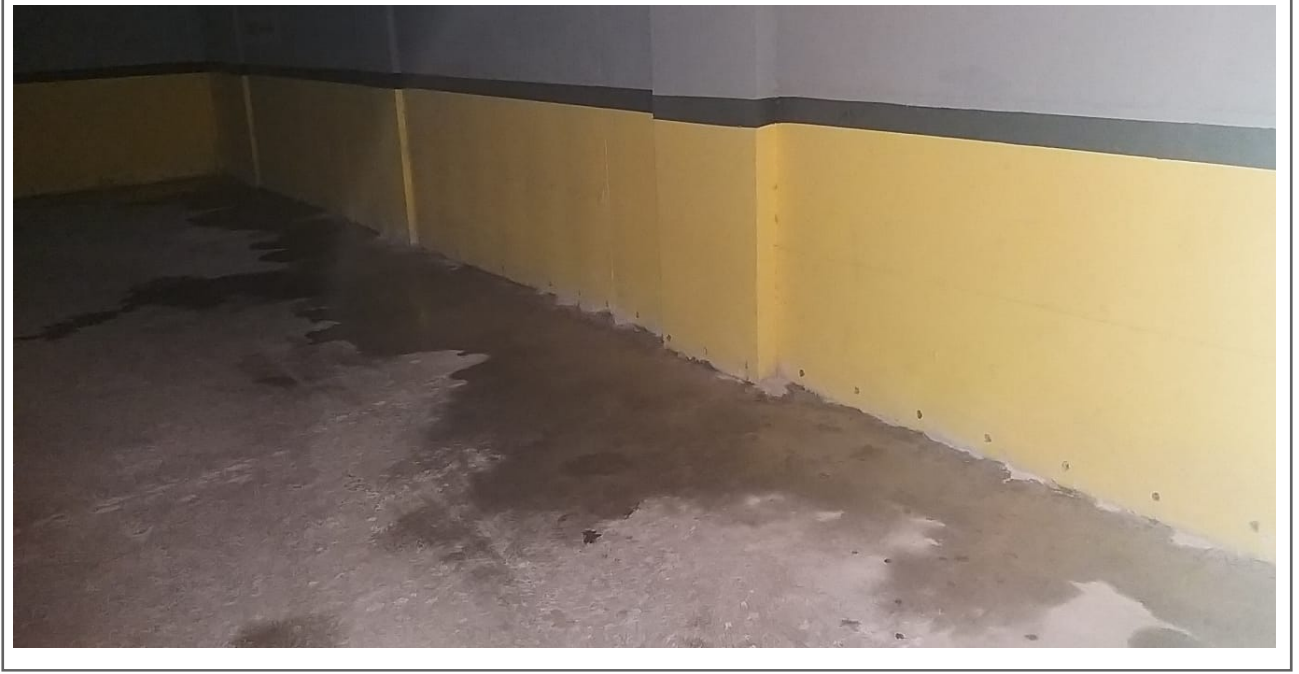
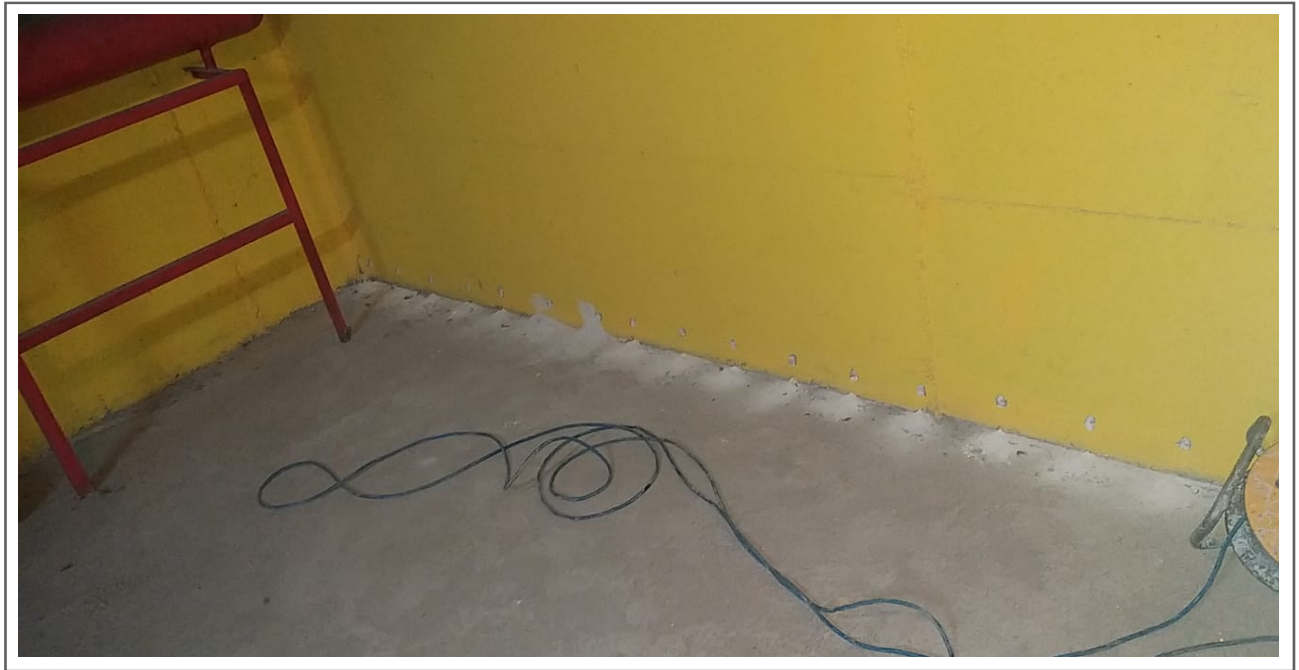
# KOCSA SIESTA SITESI

## Enjeksiyon Uygulaması

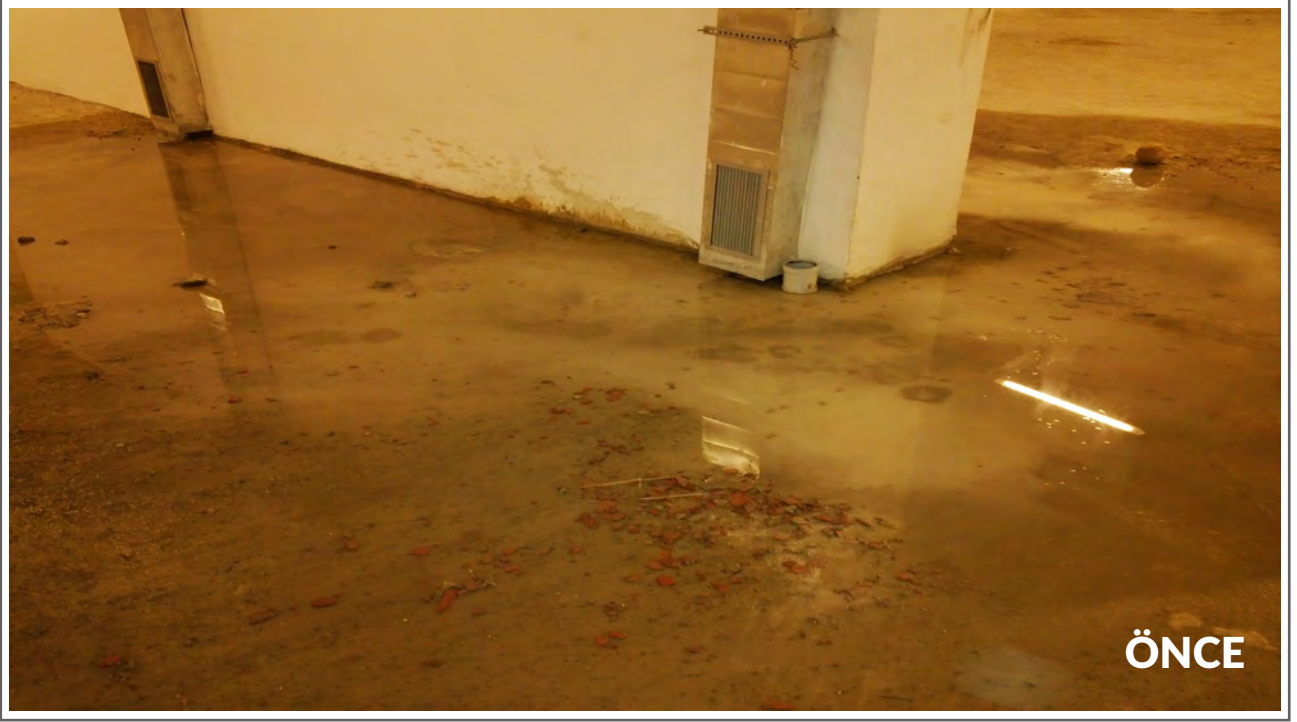
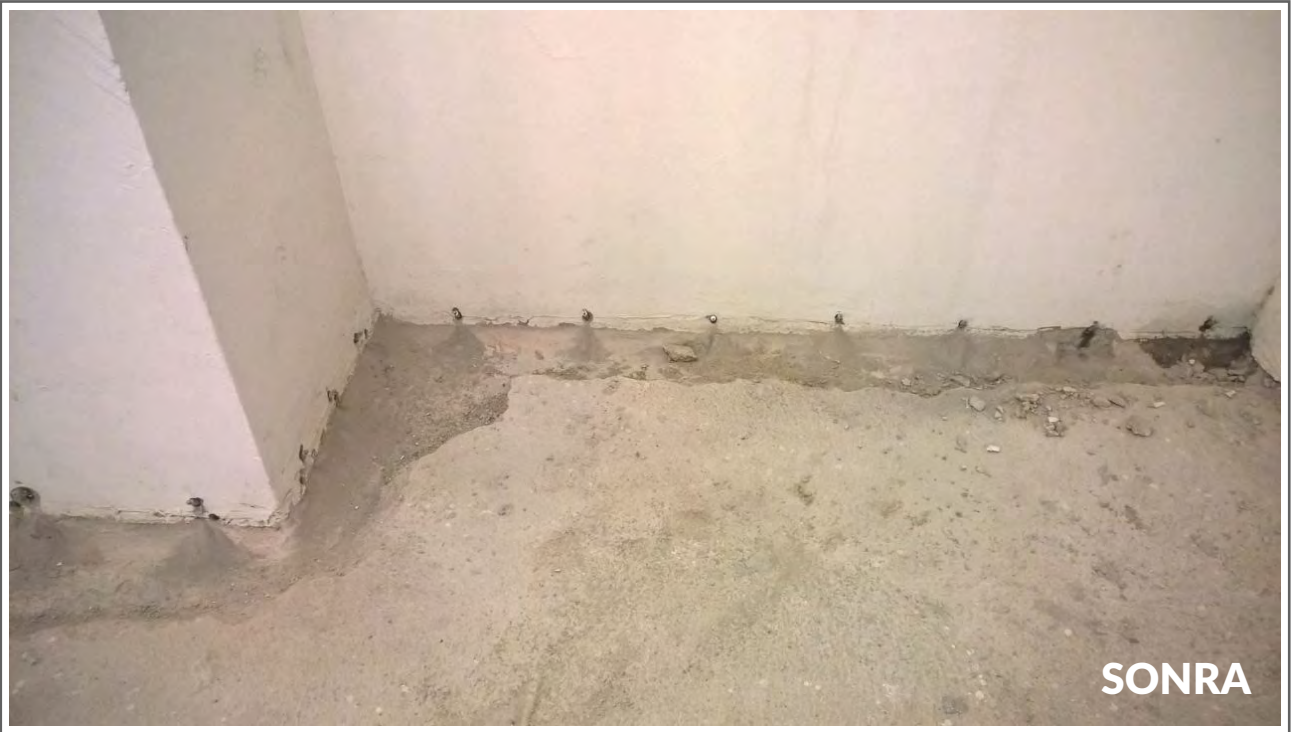
# ATAŞEHİR BELEDİYE BİNASI

## Zemin Enjeksiyon Uygulaması

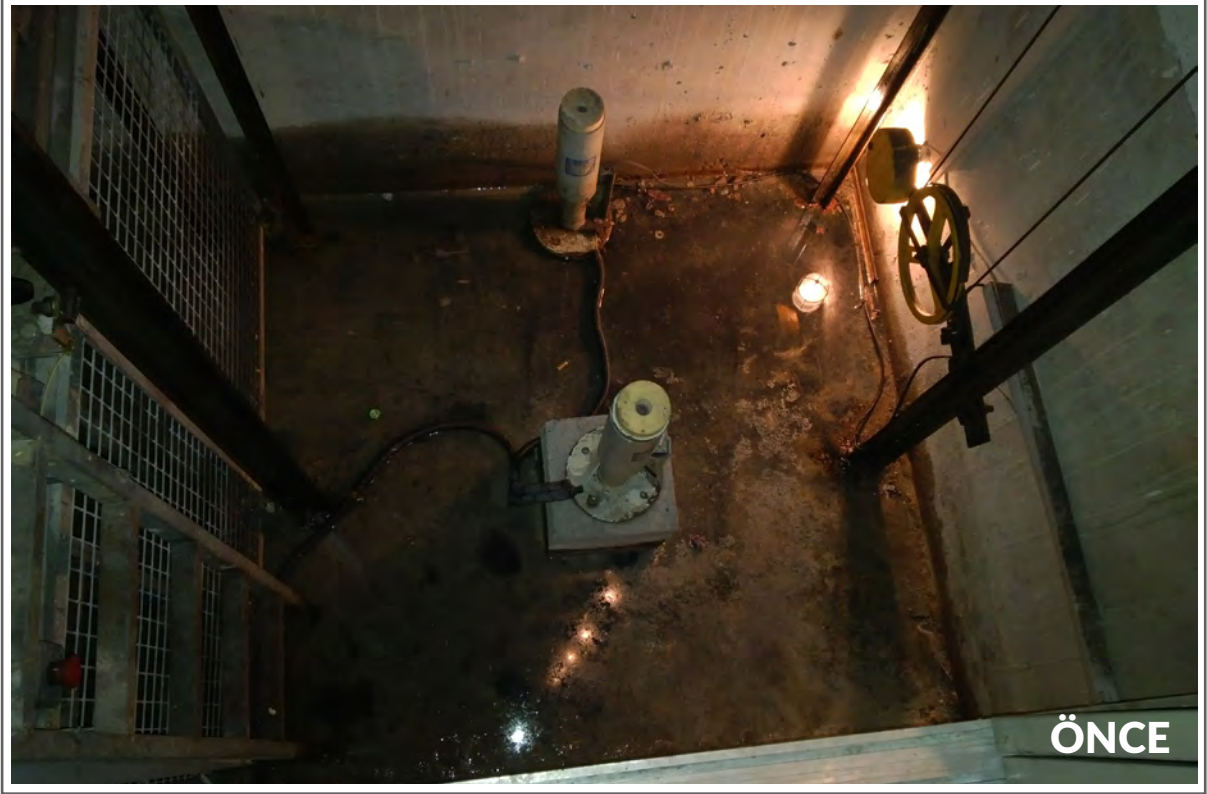
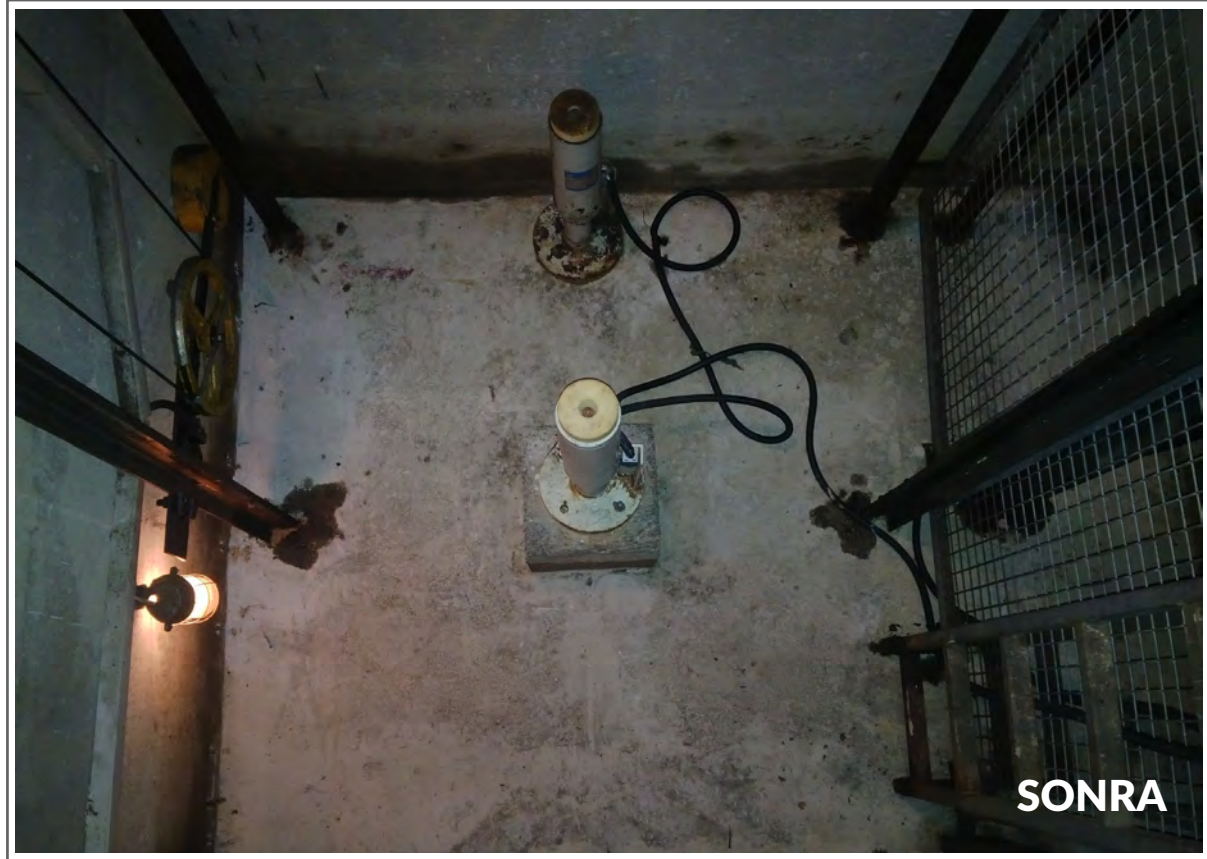
## PARKYAŞAM KONUTLARI

### Asansör Kuyuları Enjeksiyon Uygulaması

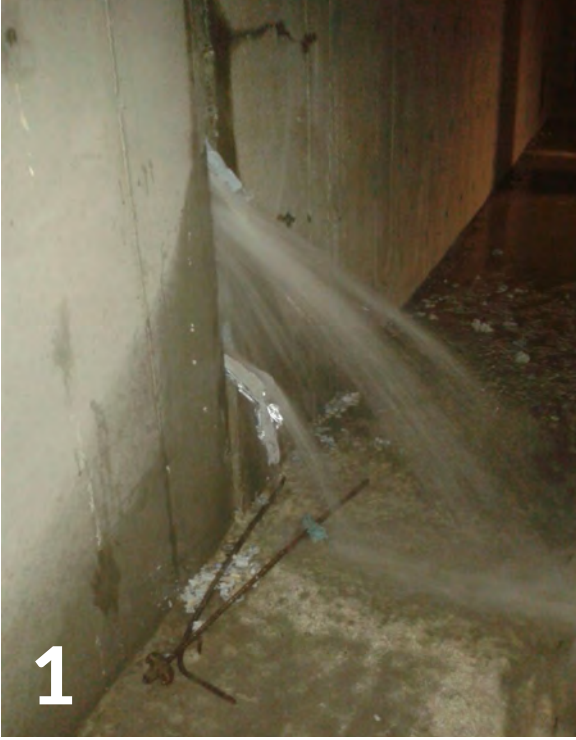
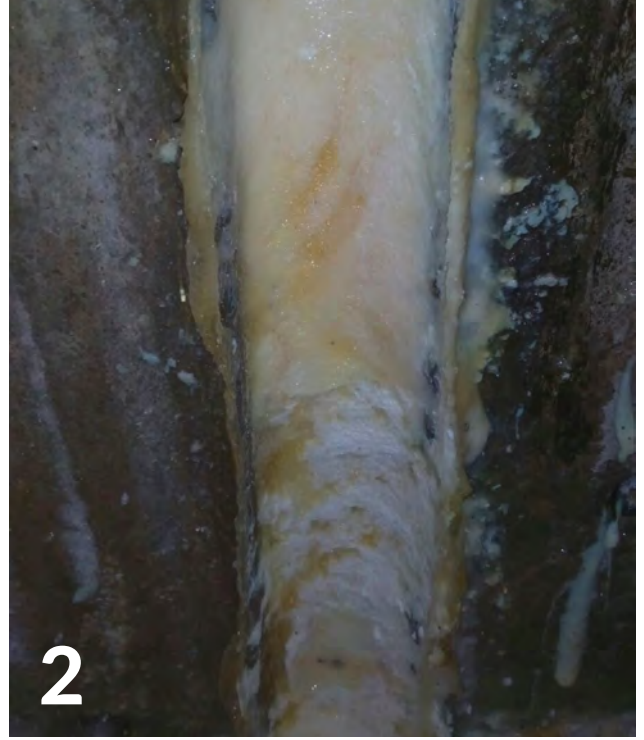
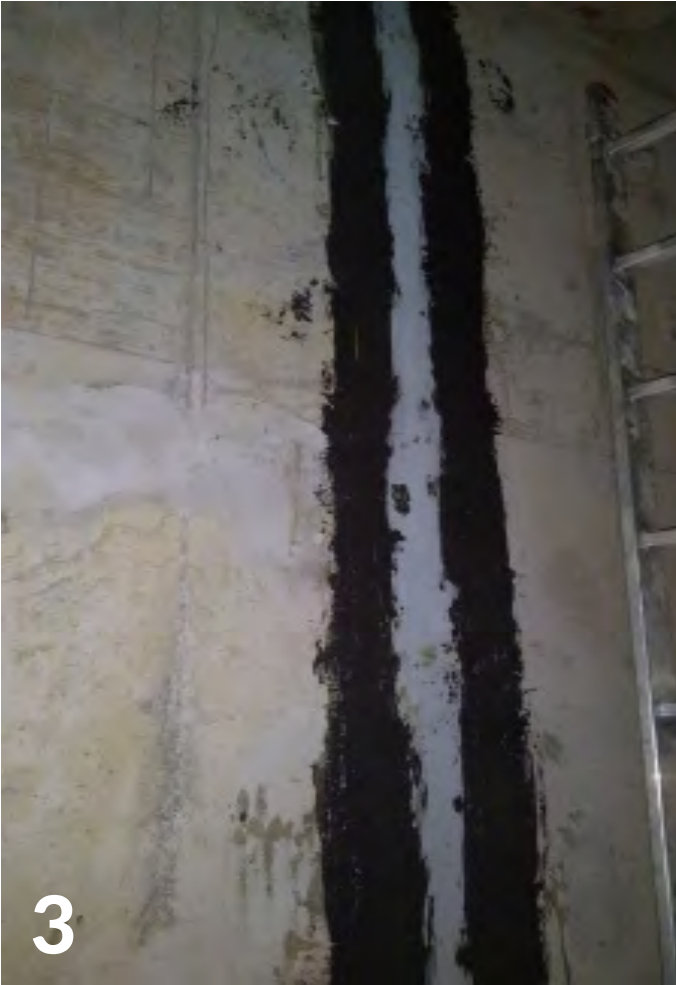
# DİLATASYON UYGULAMASI - ÖZEL SAĞLIK KURUMU

Eksi katta negatif yönden yapılan dilatasyon uygulaması

1. Eksi katta bulunan dilatasyon boşluğundan şiddetli bir su kaçağı mevcuttu.

2. Firmamızın yaptığı kauçuk enjeksiyon işlemi sayesinde su akışı tamamen kesildi.

3. Duvar sıvası yapılmadan önce yalıtımı yapılan boşluğun üzerine koruyucu bant uygulaması yapıldı.

Not: Yapılan uygulamanın üzerinden 5 yıl geçmiştir ve şu ana kadar firmamıza herhangi bir onarım talebi ulaşmamıştır.

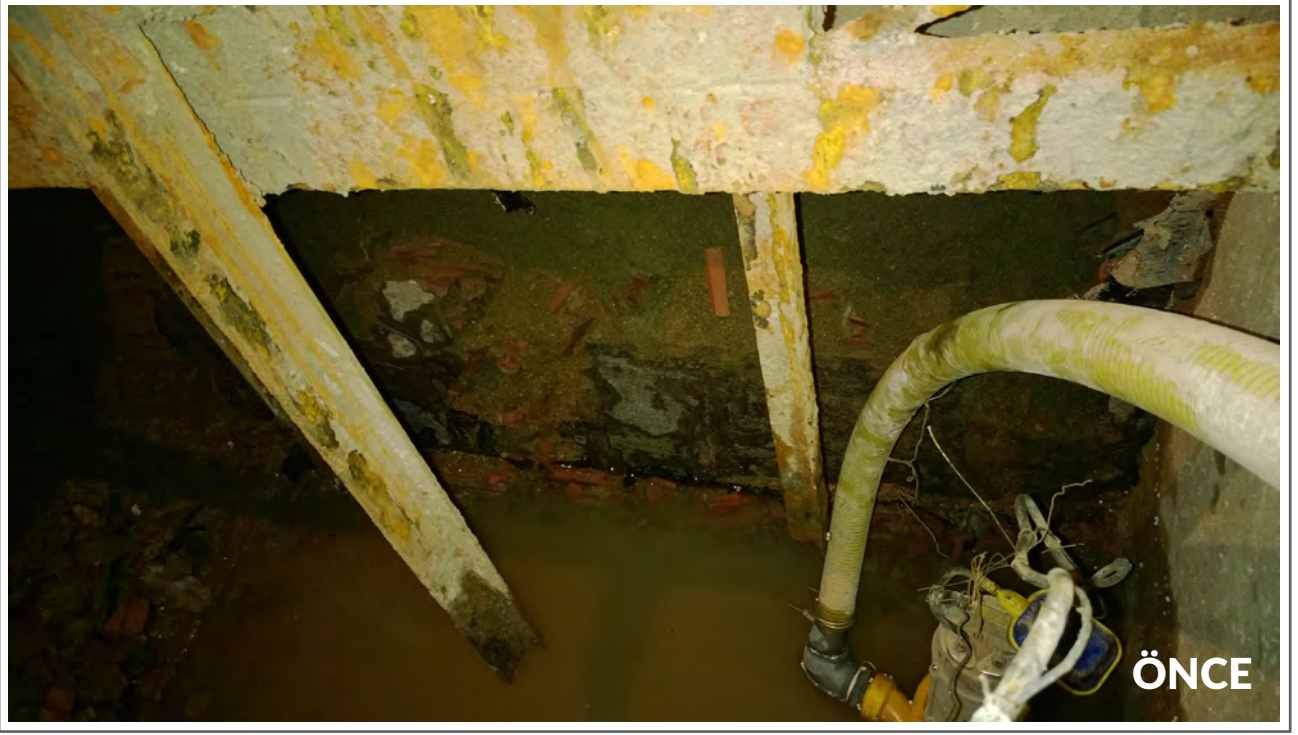
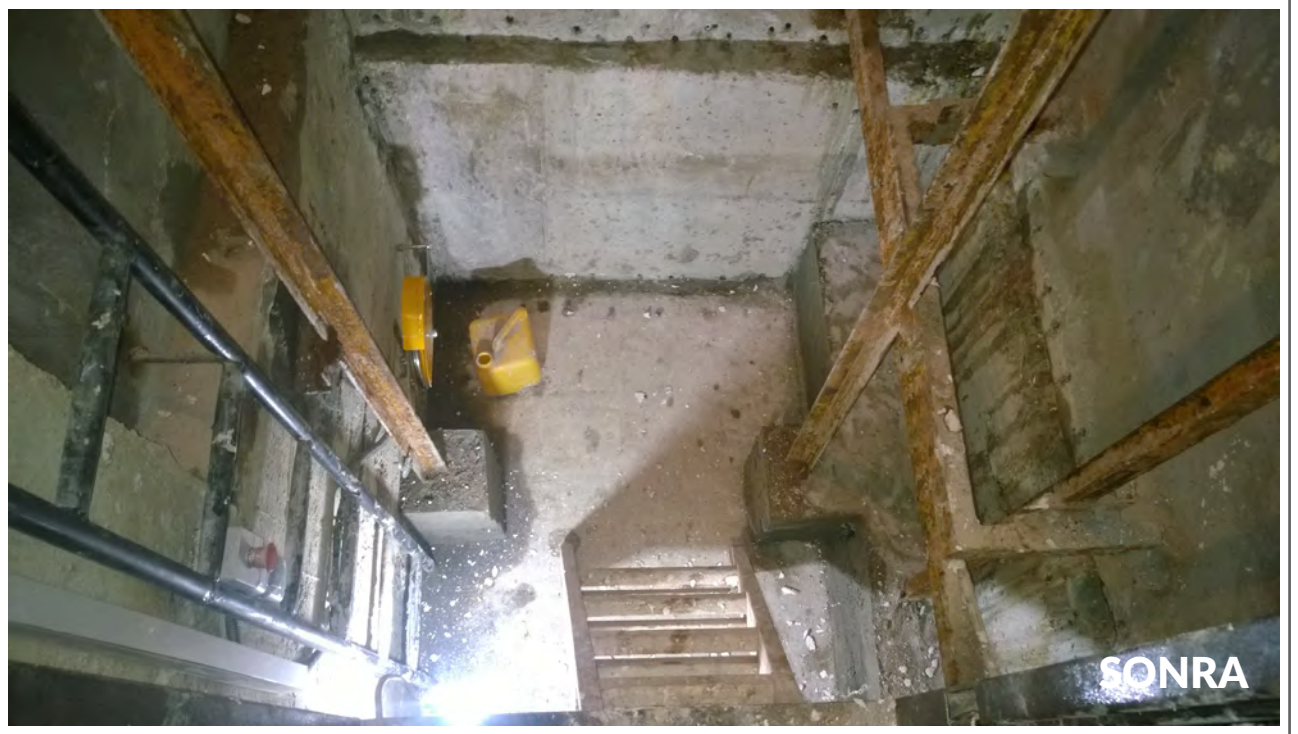
## İŞIK APARTMANI

### Asansör Kuyusu Enjeksiyon Uygulaması

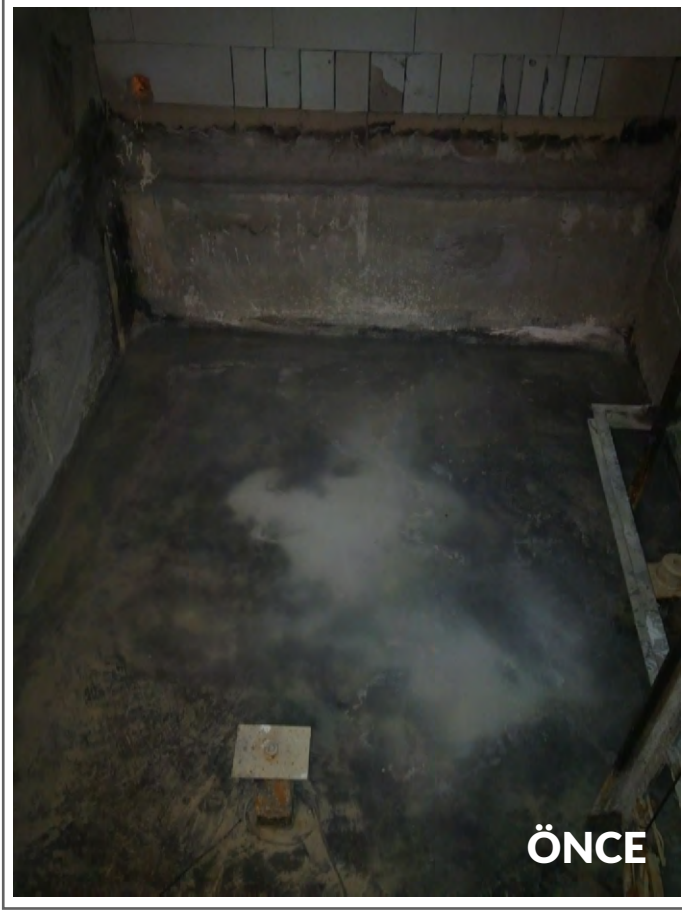
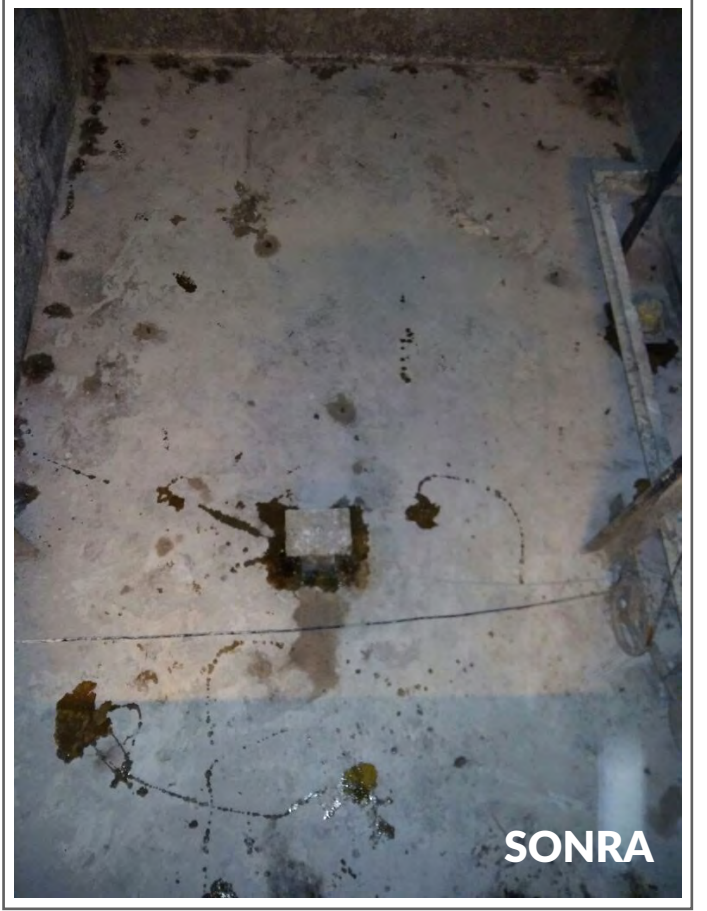
# ATAŞEHİR BELEDİYESİ KÜLTÜR VE SANAT MERKEZİ

## Asansör Kuyusu Enjeksiyon Uygulaması

ATAŞEHİR Belediyesinde bulunan asansör kuyuları mevcut su kaçakları nedeniyle risk teşkil etmekteydi. Firmamızın yaptığı uygulama sonucunda tüm kuyulardaki su kalıcı olarak kesildi ve bir daha benzer problemlerin yaşanmaması için gerekli önlemler alındı.

Kullanılan Ürünler: HydroStop 775 Integra  
Acrigel 730

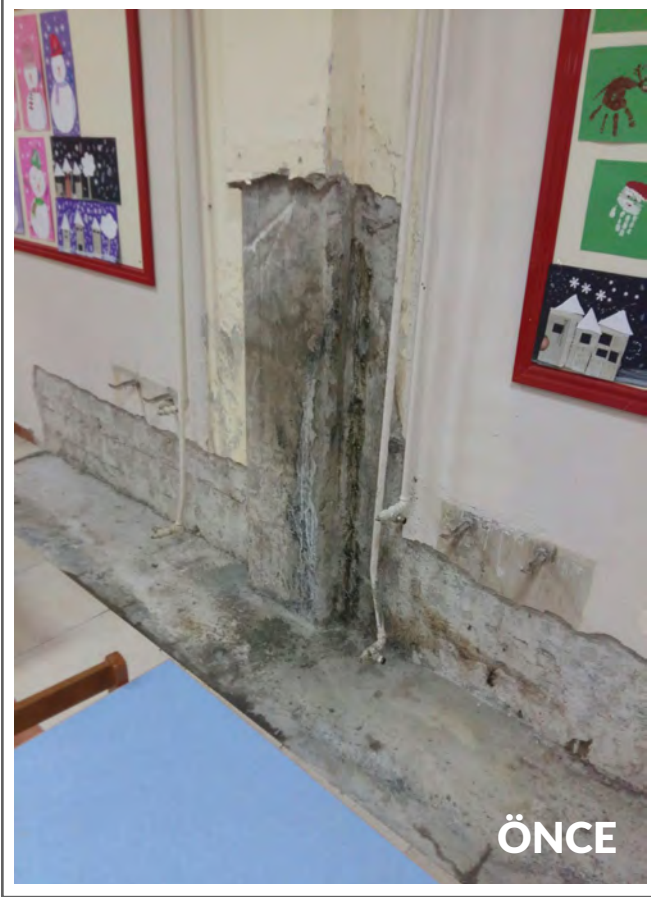
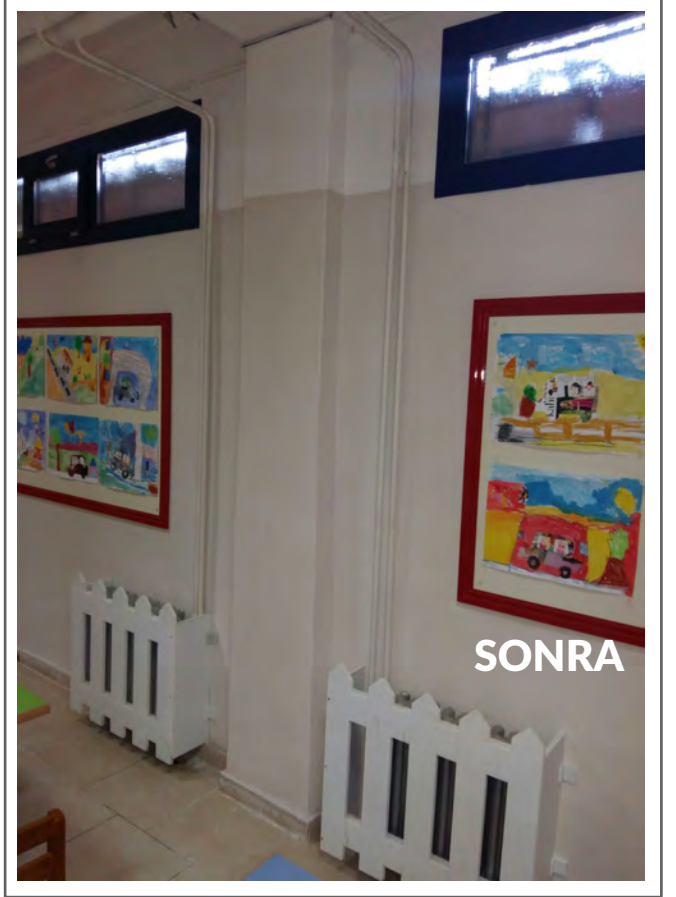
# ÖZEL EĞİTİM KURUMU

## Bina kolonlarında enjeksiyon uygulaması

Özel bir anaokulunun taşıyıcı kolonları aktif su kaçağı nedeniyle tamamen yıpranmış vaziyette idi.

Firmamızın yaptığı enjeksiyon uygulaması sayesinde hem mevcut su kaçağı tamamen giderildi ve aynı problemin tekrar etmemesi için gerekli tüm önlemler alındı.

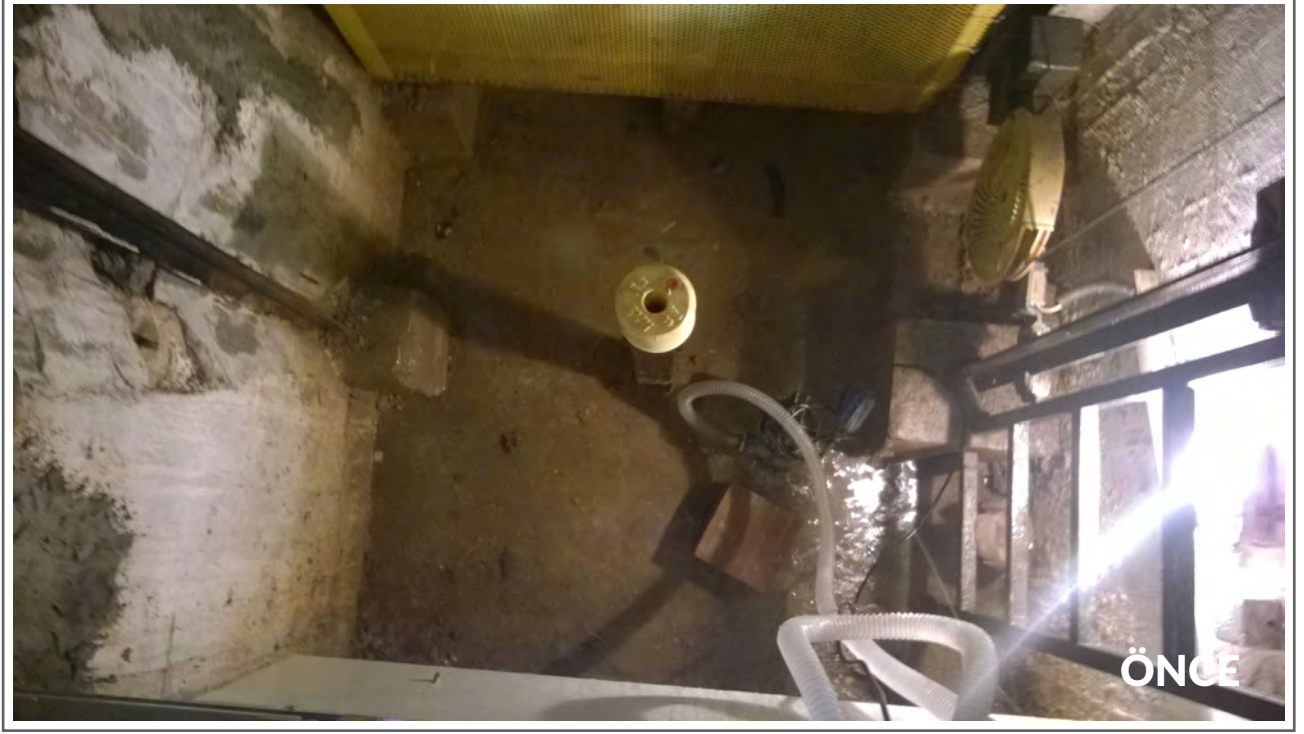
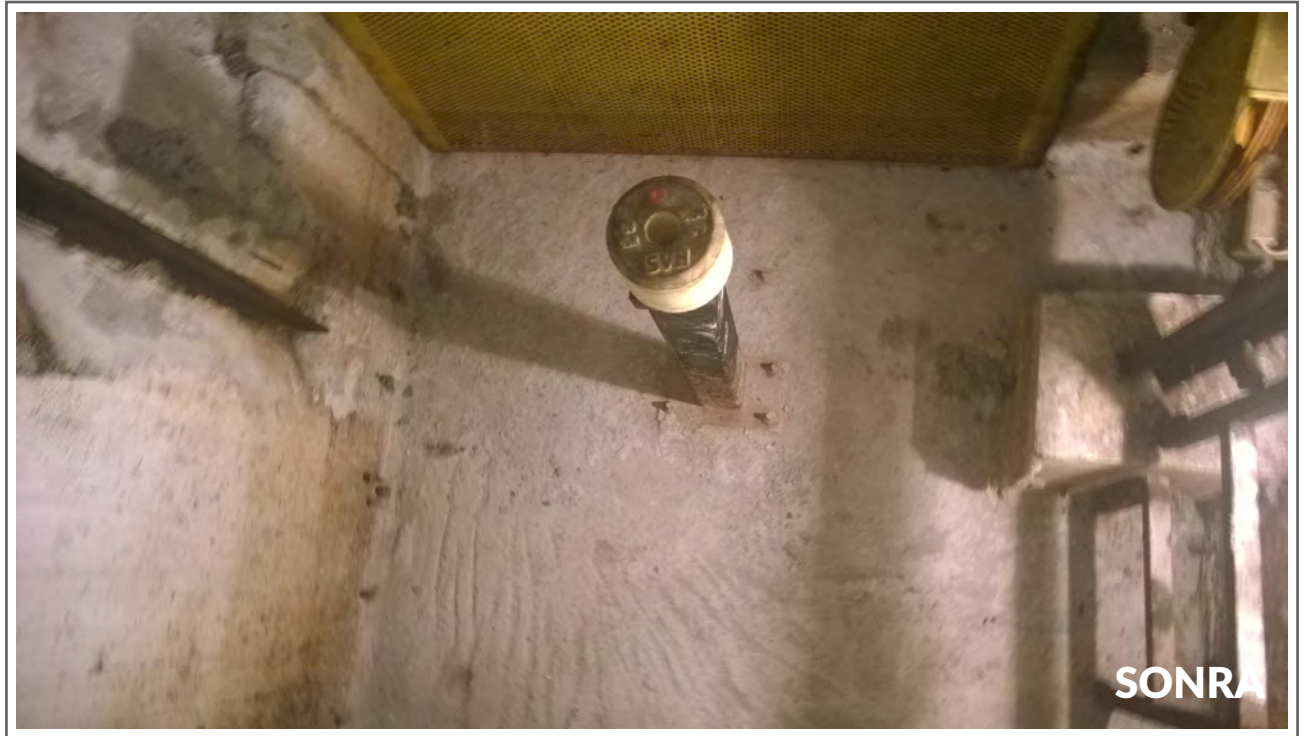
# HUZUR APARTMANI

## Asansör Kuyusu Enjeksiyon Uygulaması

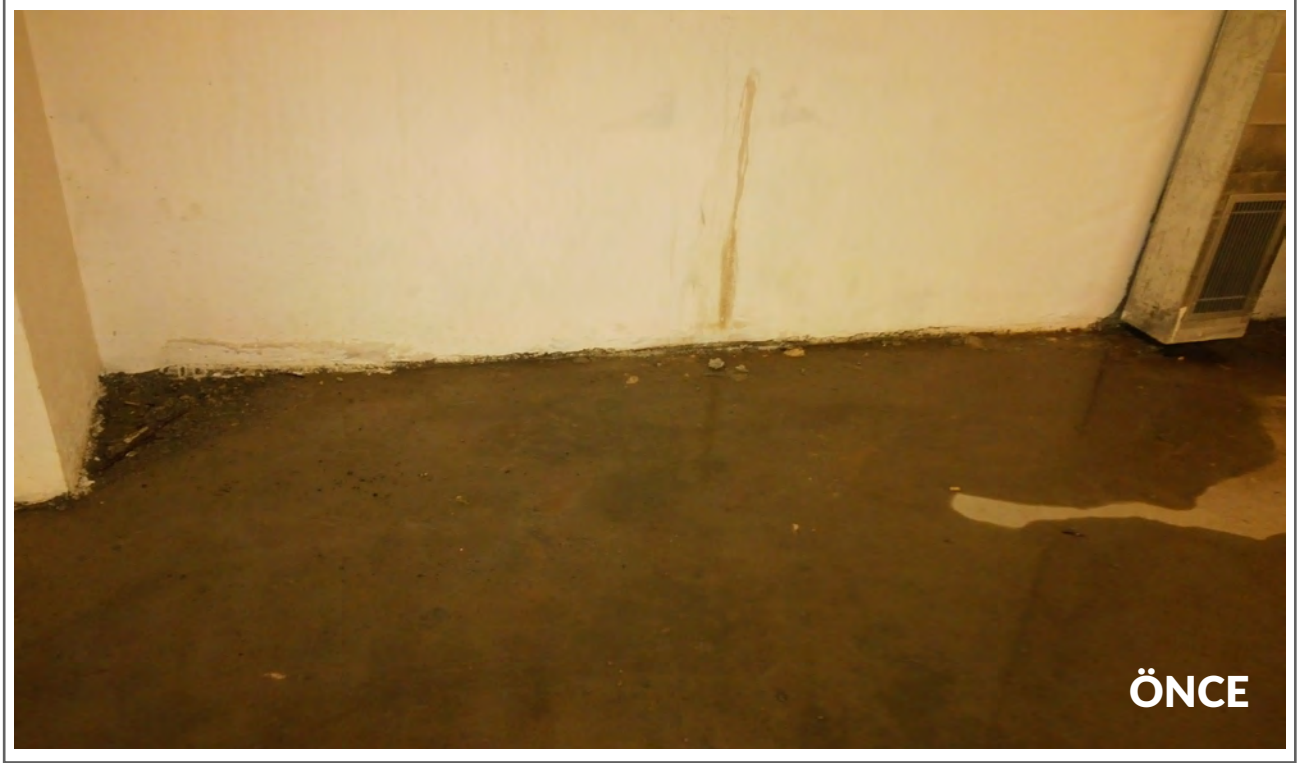
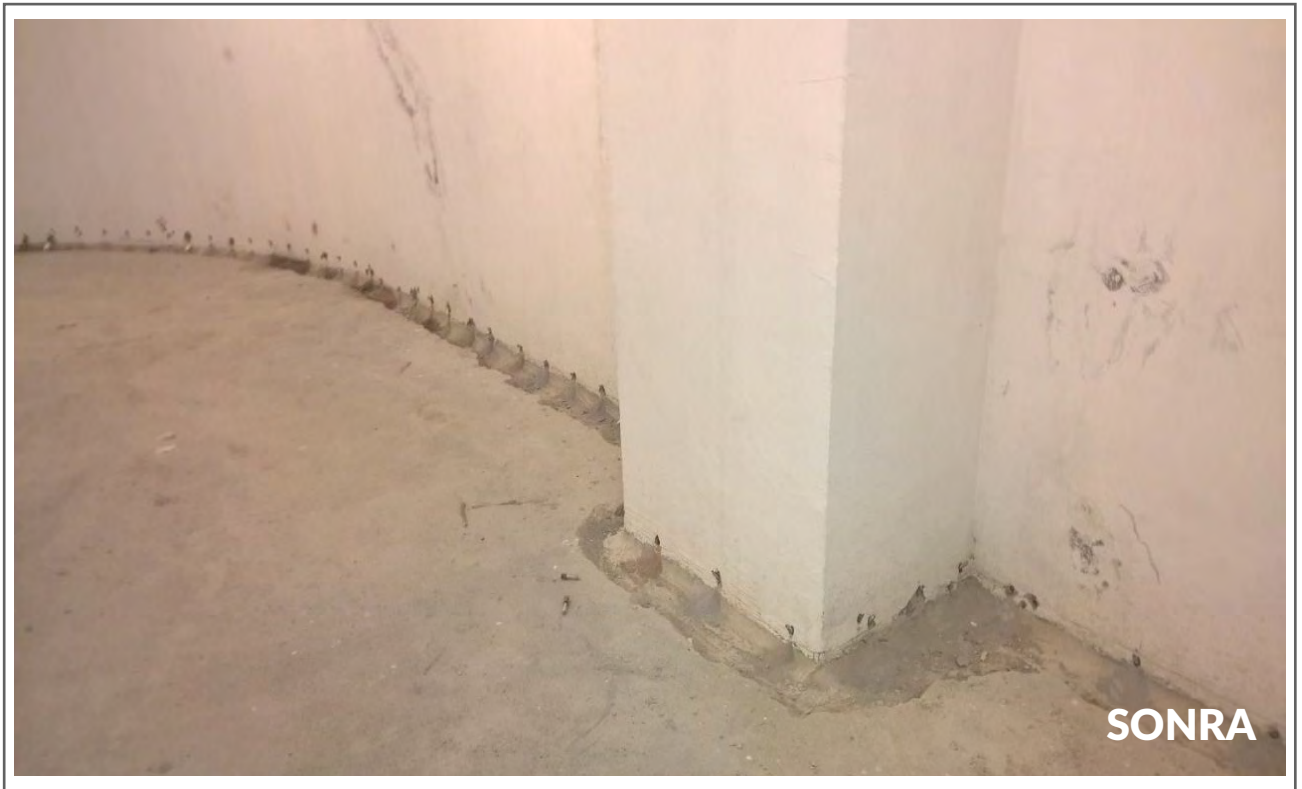
# ATAŞEHİR BELEDİYESİ KÜLTÜR VE SANAT MERKEZİ

## Derz Yalıtımı Enjeksiyon Uygulaması

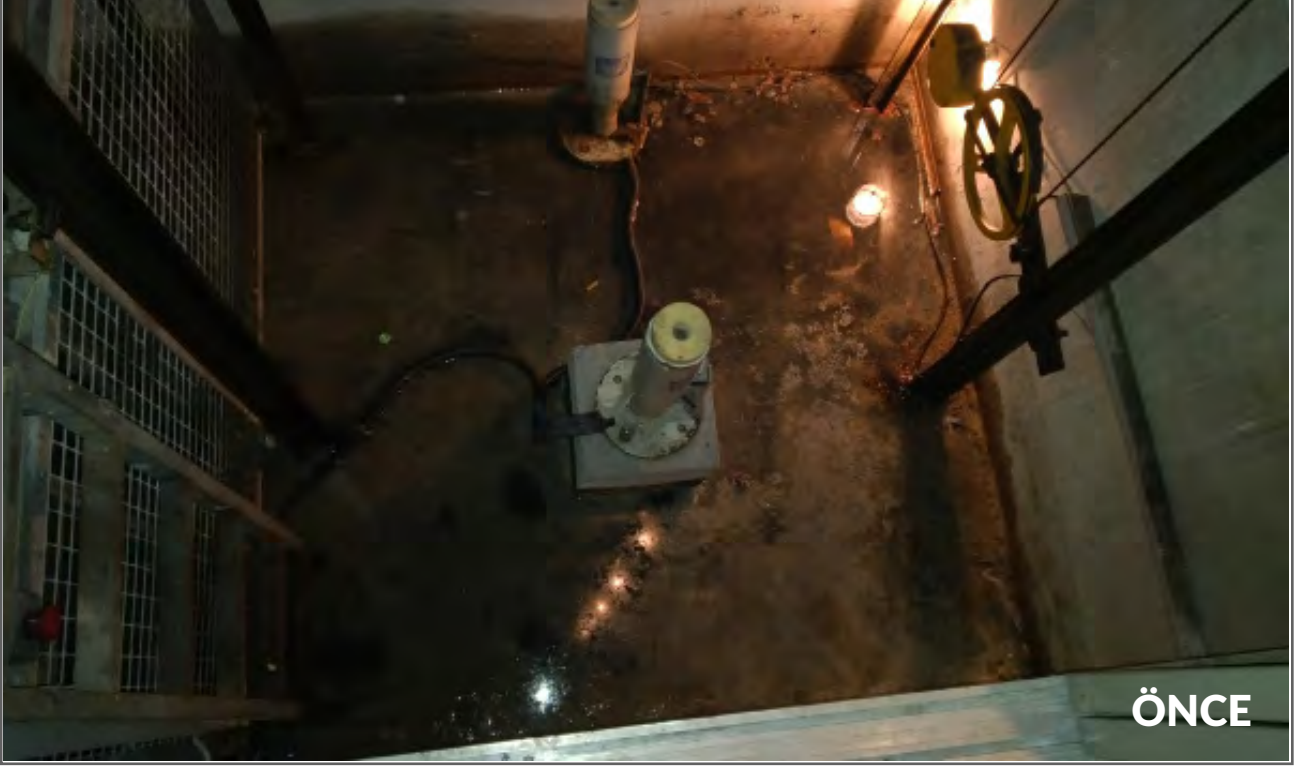
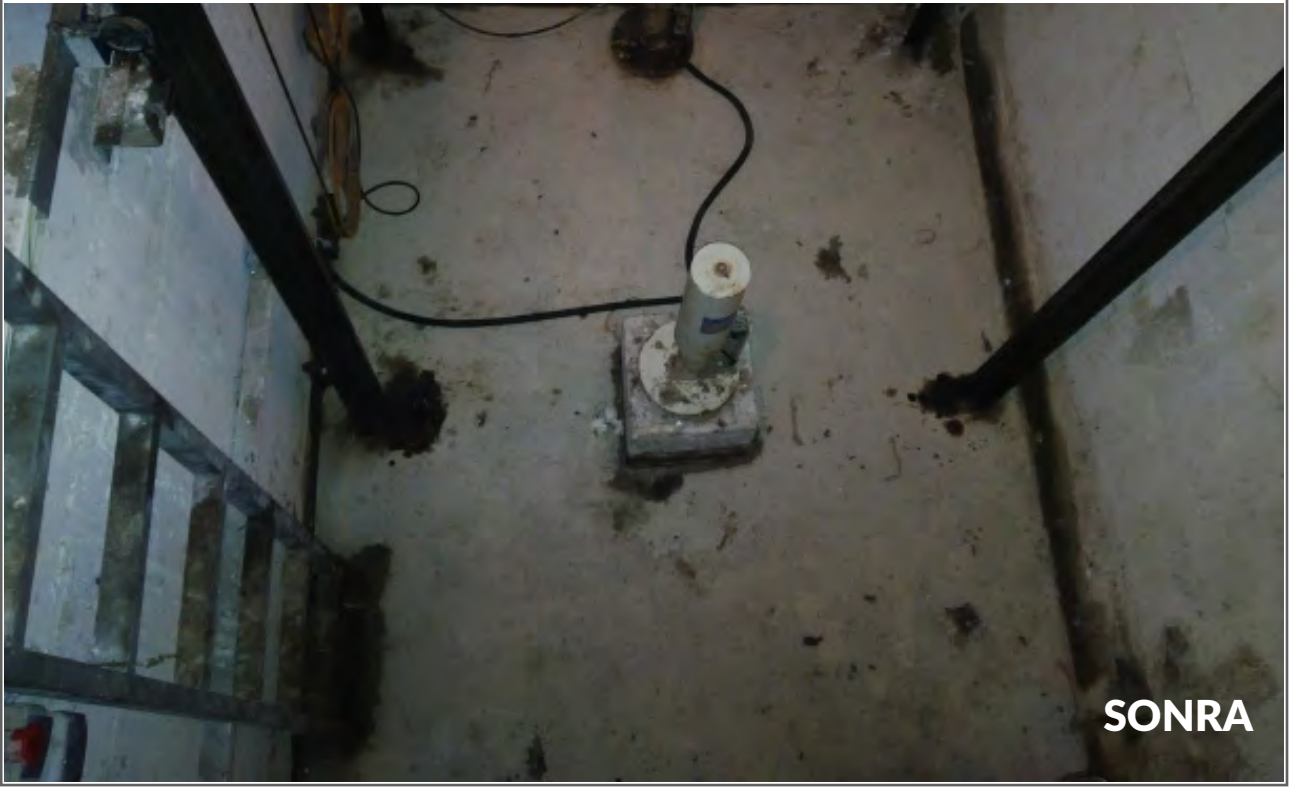
## MAViŞEHİR PARKYAŞAM KONUTLARI

Tüm Asansör Kuyularının Su İzolasyon İşlemleri
